Fadiagnosztikai adatlap és kezelési javaslat

FŐKERT Nonprofit Zrt.

Helység: Budapest VII.
Terület: II. János Pál Pápa tér
Fa kódja: 57
Fafaj (latin): *Acer negundo*
Fafaj (magyar): Zöld juhar
Fa magasság: 13 m
Törzs magasság: 2,5 m
Törzs átmérő 1 m-en: 45 cm
Törzskerület 1 m-en: 141 cm
Korona átmérő: 11 m
Vizsgálat ideje: 2019. Február

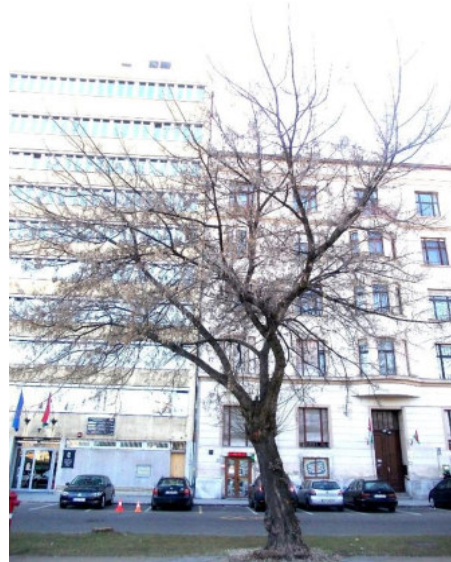
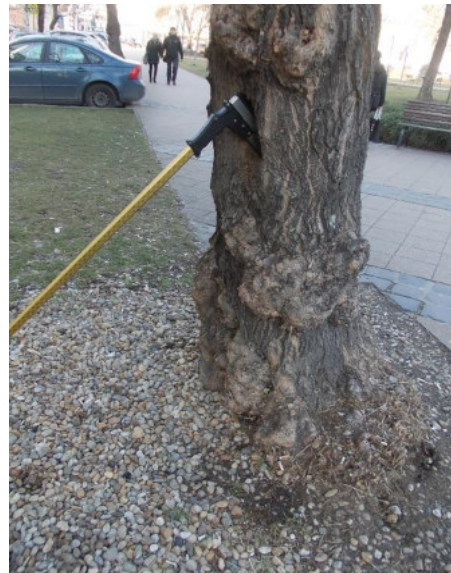
A gyökérzet és gyökérnyak állapota	
Radó EU-s favizsgálati értékszám:	1
A gyökérzet erős, legalább 50%-os károsodása, nagyon rossz feltételekkel rendelkező termőhelyen.	
A gyökérzet a felszínen, a talajfelszín megemelte, korhadt.	
A törzs állapota	
Radó EU-s favizsgálati értékszám:	1
A törzs előrehaladottan károsult, korhadt, odvas (a törzs oly mértékben károsult, hogy statikai vagy tápanyagellátási funkcióját nem képes ellátni).	
A törzs hajlott, csavarodott, repedt, korhadt, odvas, felületén kéregszerűlés, gombakártétel, termőtest található.	
A koronaalap és korona állapota	
Radó EU-s favizsgálati értékszám:	2
Erős koronakárosodás (50% felett)	
Az ágrendszerben villás vázág elágazás, odvas vázág, lehasadt ág, száraz ág található.	
A vizuális vizsgálat értékelése	
A fa állapota olyan mértékben leromlott, hogy állapota ápoló célzatú kertészeti beavatkozással nem fenntartható, ezért fa kivágása javasolt.

Értékszám: 1

Sürgősen lecserélnendő állapota vagy károkozás veszélye miatt

Megtarthatósági mutató: 6,26%

KIVÁGÁS
