Fadiagnosztikai adatlap és kezelési javaslat

FŐKERT Nonprofit Zrt.

Helység: Budapest VIII.
Terület: II. János Pál pápa tér
Fa kódja: 197
Fafaj (latin): *Acer platanoides*
Fafaj (magyar): Korai juhar
Fa magasság: 12 m
Törzs magasság: 2,5 m
Törzs átmérő 1 m-en: 30 cm
Törzskerület 1 m-en: 94 cm
Korona átmérő: 10 m
Vizsgálat ideje: 2019. február 27., szerda

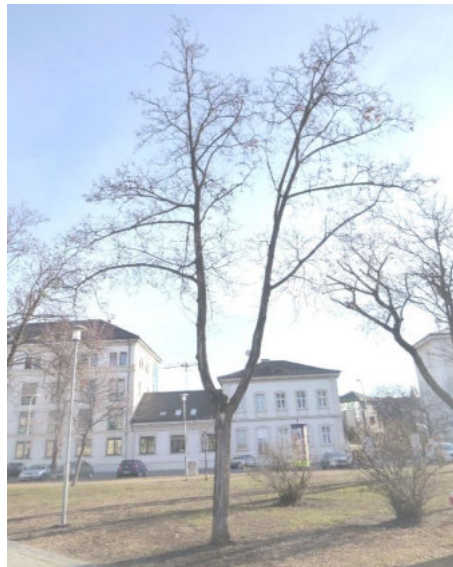
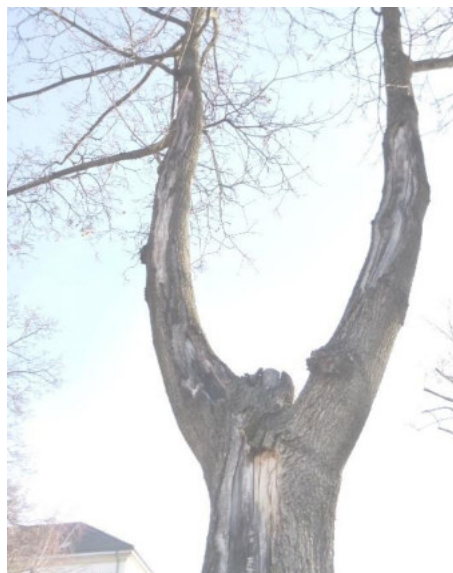
A gyökérszék és gyökérszék állapota	
Radó EU-s favizsgálati értékszám:	2
A gyökérszéken és/vagy a gyökérszéken látható erős felszíni károsodás, jelentősen kedvezőtlen termőhelyen.	
A gyökérszék a felszínen, sérült, korhadt.	
A gyökérszék sérült, korhadt.	
A törzs állapota	
Radó EU-s favizsgálati értékszám:	1
A törzs előrehaladottan károsult, korhadt, odvas (a törzs oly mértékben károsult, hogy statikai vagy tápanyagellátási funkcióját nem képes ellátni).	
A törzs korhadt, felületén kéregszérvés, kéregleválás, gombakártétel, termőtest található.	
A koronaalap és korona állapota	
Radó EU-s favizsgálati értékszám:	2
Erős koronakárosodás (50% felett)	
A koronaalap sérült, korhadt.	
Az ágrendszerben villás vágás elágazás, sérült vágás, korhadt vágás, lehasadt ág, száraz ág, ágcsont, gombakártétel, termőtest található.	
A vizuális vizsgálat értékelése	
A fa állapota súlyos mértékben leromlott, állapotromlása fő szerkezeti részekre terjed ki ezért csak irreális mértékű ráfordítással lassítható, azonban a fa hosszú távon azok elvégzése után sem megtartható.

A fa egészségi állapota és életképessége	
Értékszám:	1
Sürgősen lecsereendő állapota vagy károkozás veszélye miatt

Megtarthatósági mutató: 12,51%

KIVÁGÁS
