Fadiagnosztikai adatlap és kezelési javaslat

FŐKERT Nonprofit Zrt.

Helység: Budapest VII.
Terület: II. János Pál Pápa tér
Fa kódja: 26
Fafaj (latin): *Acer pseudoplatanus*
Fafaj (magyar): Hegyi juhar
Fa magasság: 7 m
Törzs magasság: 2,2 m
Törzs átmérő 1 m-en: 20 cm
Törzskerület 1 m-en: 63 cm
Korona átmérő: 8 m
Vizsgálat ideje: 2019. Február

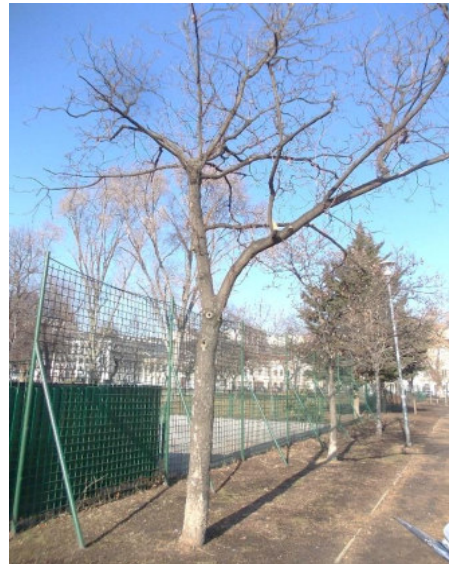
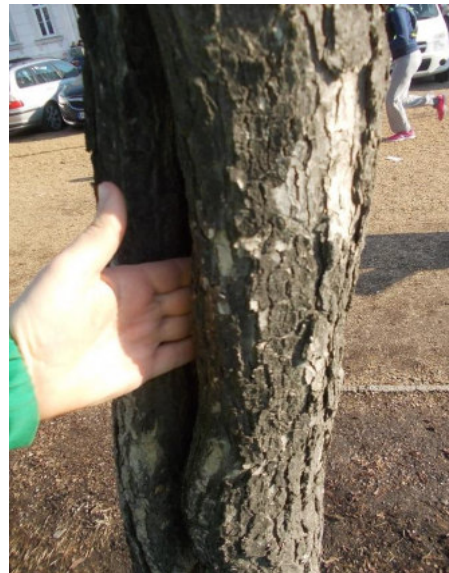
A gyökérzet és gyökérnyak állapota	
Radó EU-s favizsgálati értékszám:	1
A gyökérzet erős, legalább 50%-os károsodása, nagyon rossz feltételekkel rendelkező termőhelyen.	
A gyökérzet sérült, korhadt.	
A gyökérnyak sérült, korhadt.	
A törzs állapota	
Radó EU-s favizsgálati értékszám:	1
A törzs előrehaladottan károsult, korhadt, odvas (a törzs oly mértékben károsult, hogy statikai vagy tápanyagellátási funkcióját nem képes ellátni).	
A törzs korhadt, odvas, felületén kéregsérülés, kéregleválás, rovar kártétel, gombakártétel, termőtest található.	
A koronaalap és korona állapota	
Radó EU-s favizsgálati értékszám:	1
A korona károsodása oly mértékű, hogy élettani funkcióját nem képes ellátni	
A koronaalap sérült, korhadt, odvas.	
Az ágrendszerben villás vázág elágazás, sérült vázág, korhadt vázág, lehasadt ág, száraz ág, ágcsont, rovar kártétel, gombakártétel, termőtest található.	
A vizuális vizsgálat értékelése

A fa állapota súlyos mértékben leromlott, állapotromlása csak irreális mértékű ráfordítással lassítható, azonban a fa hosszú távon azok elvégzése után sem megtartható.

Sürgősen lecserélandő állapota vagy károkozás veszélye miatt

KIVÁGÁS
